## Brandschutztüren

405

Stand: 09/2020

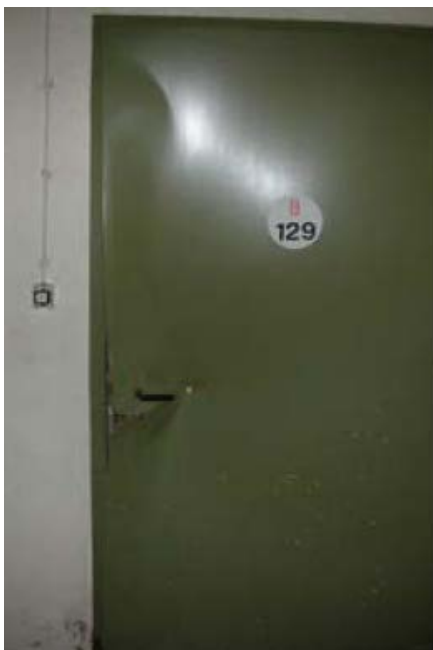
Abb. 1: Alte Brandschutztür

In der Regel handelt es sich um Metalltüren mit den Bezeichnungen T30 oder T90 ("Feuerwiderstandsdauer" von 30 bzw. 90 Minuten). Sowohl im Schlosskasten als auch in der Türblattfüllung kann asbesthaltiges Material verbaut sein. Schwachgebundene asbesthaltige Leichtbauplatten, Asbestpappen oder Asbestkordeln finden sich auch in Einzelfällen als Einlage in den Einbauzargen der Brandschutztüren.

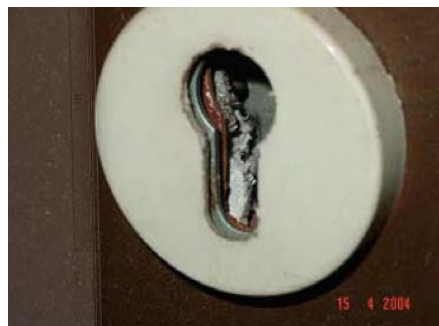
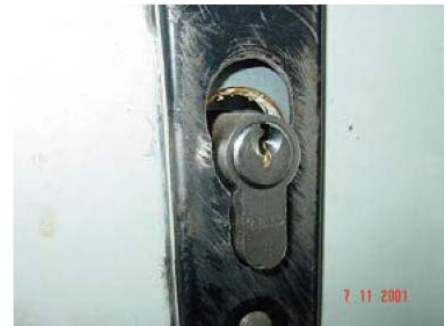
Abb. 2 . 3: Brandschutztür mit Asbestplatte im Schlosskastenbereich

Die Entnahme von Proben aus dem Füllmaterial ist selten ohne die Zerstörung einer Brandschutztür möglich. Aus diesem Grund sind Brandschutztüren im Zuge der Erkundung lediglich in ihrer Anzahl aufzunehmen und nach Zustand und Baujahr zu beschreiben. Eine Möglichkeit der Probenahme kann durch Ausbau des Türschlosses bestehen.
